事務連絡  
令和3年12月17日

国土交通省自動車局整備課  
(公印省略)

### 大型車の冬用タイヤ交換作業後の増し締めの徹底について（協力依頼）

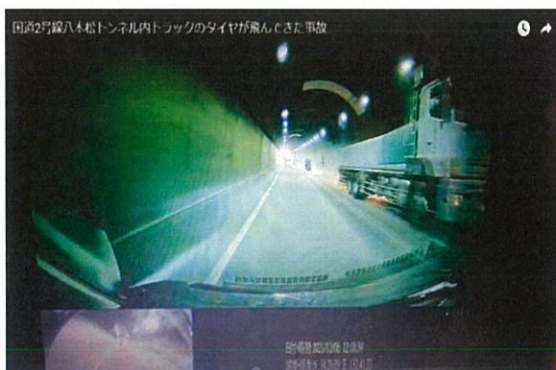
当該事故対向車のドライブレコーダー映像（YouTubeより引用）

しかしながら、令和3年12月6日広島県東広島市の国道2号線八本松トンネル内において、走行中の事業用大型貨物自動車から左後輪のタイヤ2本が脱落し、対向車等に衝突する車輪脱落事故が発生しました。

大型トラックの左後輪タイヤ2本が外れるとともに、車軸が路面に接地し火花が発生

つきましては、大型車の冬用タイヤ交換作業を実施した際には、50km～100km走行後の増し締めに必ず実施して頂きたく、改めて貴会傘下会員への周知徹底方、大型車の車輪脱落事故防止に向けた御協力の程、宜しくお願いいたします。

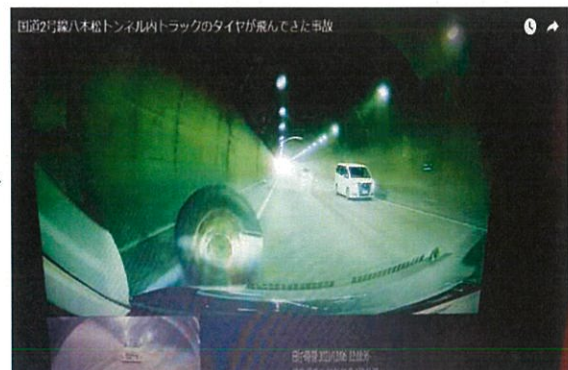
外れたタイヤ2本が弾みながら、対向車に衝突し停止
