# 大型乗合バスの追突事故（北九州市小倉北区）

## 【事故概要】

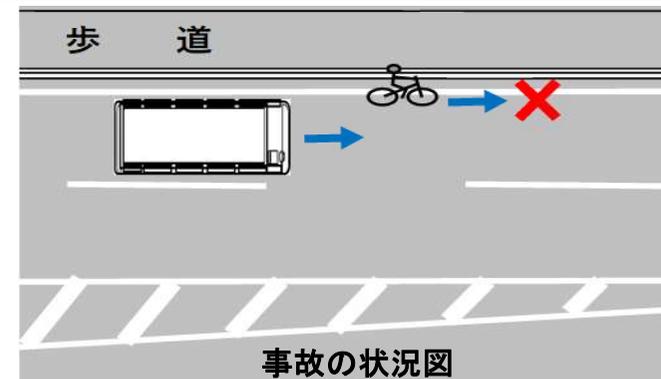
事故の状況図

- ・日時：令和3年8月28日 午後8時14分頃
- ・概要：乗合バスが、乗客23名を乗せて片側2車線の直線道路の第一通行帯を運行中、**前方を同一方向に走行していた自転車に追突。**

この事故により、自転車に乗っていた女性が死亡。

- ・夜間は昼間と比べて自転車が少ないと思い込んでいたため前方に対する注意が不十分となり、さらに、対向車線を走行してきた**同社バスを注視し続けて運転。**

- **添乗調査やドライブレコーダーの映像記録**により、運転者が**わき見運転に繋がる行為を確認した場合は、速やかに個別指導を実施。**→運行管理者
- **対話型や実車等を用いた体験型の運転者教育**を実施し、さらに、**指導内容の理解度を**確認。→運行管理者
