大型乗合バスの衝突事故（東京都新宿区、横浜市都筑区）

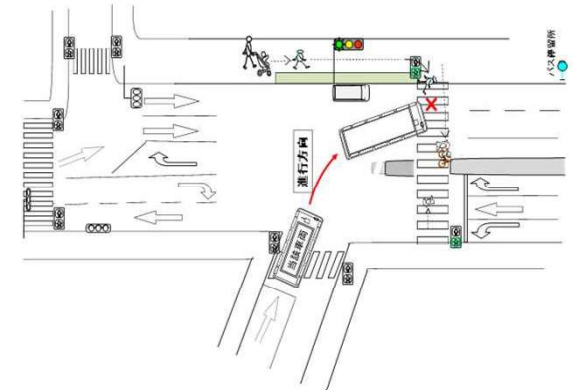
事故地点見取図Ⅰ

【事故概要Ⅰ】 日時：令和2年4月19日午後2時58分頃
概要：東京都新宿区の十字路交差点において、乗合バスが乗客5名を乗せて運行中、青信号に従い右折する際、**横断歩道を車両左側から横断していた幼児に衝突**。この事故により、幼児が死亡。

【事故原因Ⅰ】 ○**動静不注視**：横断歩道へ向かって進行している被害者を認知していたが、被害者が横断歩道上へ進入するおそれを予測せず、車両右側から進行してくる歩行者等に注意が偏り、横断歩道上に車両左側から進入しようとしている被害者を認知できず。

- (共通) ○**横断歩道の周辺における歩行者等の確認の不徹底**：事業者は、交差点を通行する時は横断歩道上に進入しようとしている歩行者等がいかなど横断歩道周辺の状況の確認を確実にすることについて不徹底。
- 右左折時における横断歩道手前での一時停止の不徹底**：事業者は、横断歩道手前で一時停止することについて不徹底。

【再発防止策】○横断歩道の周辺における**歩行者等の確認の徹底** →**運転者**

(共通) ○右左折時における**横断歩道手前での一時停止の徹底** →**運転者**

○ドライブレコーダーの映像の確認や添乗調査、街頭指導により、右左折時における横断歩道手前での一時停止が不十分な運転者に個別指導するなど**きめ細かな指導・教育の徹底** →**運行管理者**

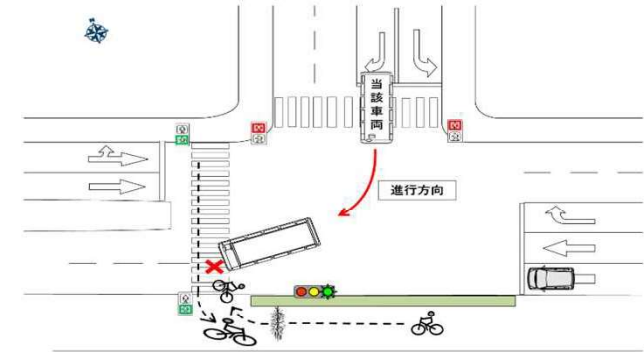
事故地点見取図Ⅱ

【事故概要Ⅱ】 日時：令和2年7月24日午後4時25分頃
概要：神奈川県横浜市都筑区の丁字路交差点において、乗合バスが乗客6名を乗せて運行中、青信号に従い右折する際、**横断歩道を車両左側から自転車で横断していた児童に衝突**。この事故により、児童が死亡。

【事故原因Ⅱ】 ○**安全不確認**：横断歩道へ向かって進行している被害者を認知しておらず、車両右側から進行してくる歩行者等に注意が偏り、横断歩道上に車両左側から進入しようとしている被害者を認知できず。
